# 1.3. NHC3 sõeluuringu tulemused

Sõeluuringu aruanne – ohtlike ainete esinemine  
Läänemere piirkonna hoonetes, ehitusmaterjalides ja  
ehitusplatsidel

Occurrence of substances of  
concern in Baltic Sea Region  
buildings, construction materials  
and sites

# Tallinna sõeluuringu aruanne

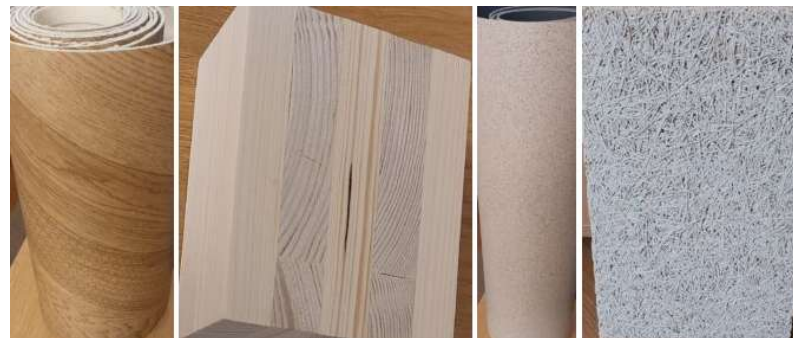
# Tallinna tulemused

- **PFAS** ühendeid ei leitud kipsseinaplaatidest (välis- ja sisemine) ega niiskuskindlast puitkiudplaadist
- Samuti ei leitud leegiaeglustit **HBCD** polüstüreenist isolatsiooniplaadist ja leegiaeglusteid **SCCP, MCCP**-d PVC põrandakatetest
- Tuvastati uued esilekerkivad kemikaalid **fosfororgaanilised leegiaeglustid** ja **plastifikaatorid**:
  - ❖ 3,7% TCPP polüuretaanist isolatsiooniplaadis ja TBEP, TMCP PVC põrandakattematerjalides;
  - ❖ plastifikaatorid DINCH (väga suured kogused, materjalis 13-20%), DEHT, DEHA PVC põrandakatetes
- Võib öelda, et teatud materjalides on hakatud kasutama fosfororgaanilisi leegiaeglustajaid ja varem PVC põrandamaterjalides plastifikaatoritena kasutatud ftalaate on hakatud asendama uuema põlvkonna plastifikaatoritega (DINCH, DEHT, DEHA jne)
